**Revitalizace dvoru ve vnitrobloku mezi ulicemi Průběžná –
– V Olšínách – U Vesny – Na Hroudě**

**Revitalizace dvoru
ve vnitrobloku mezi ulicemi
Průběžná – V Olšínách – U Vesny – Na Hroudě**
Pozemky č. 821/1 a 836/3, Strašnice

Studie v rámci projektu MČ Praha 10 „Moje stopa“

Technická zpráva

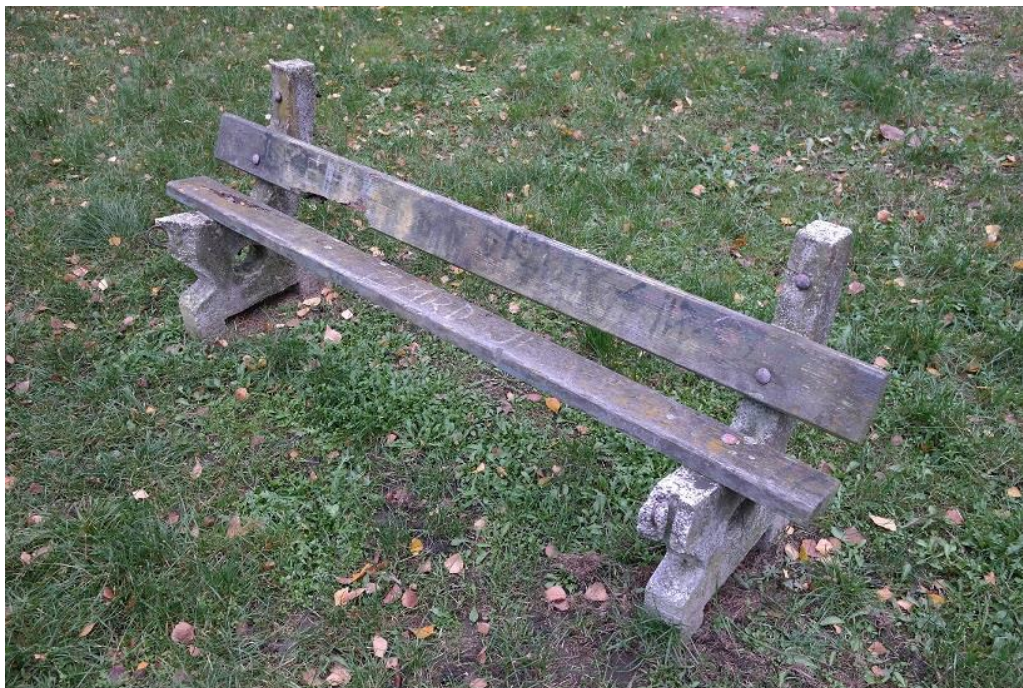
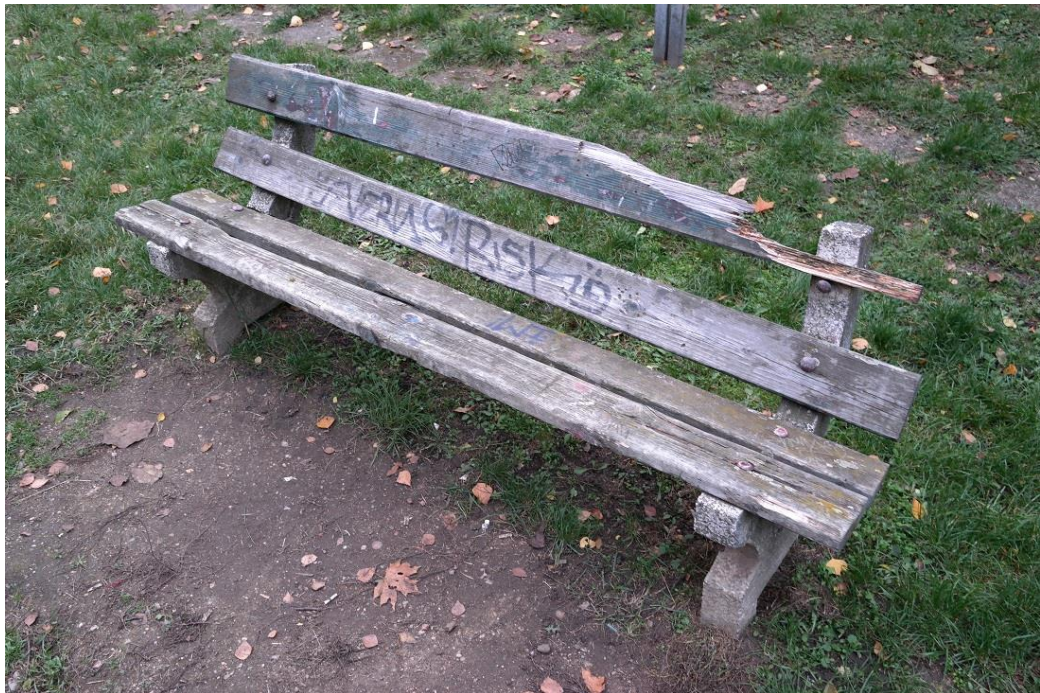
Lavičky 3ks ve velmi špatném stavu:

Stávající vybavení (viz. popis kapitola 2.2) je v tak špatném stavu, že se nedá nikterak použít. Jediné, co připadá v úvahu na použití, jsou držáky pro šňůry, které lze po vyjmutí renovovat a použít jako kostra k popínavým růžím (za pískovištěm). Ostatní (lavičky, klepače na koberce, betonový obrubník průměru 4 metry) nutno demontovat a odstranit. Stejně tak betonové tvárnice zapuštěné v zemi (ca 360ks) nutno ze země vyjmout a zřejmě vyhodit (jejich stav nutno posoudit po vyjmutí).

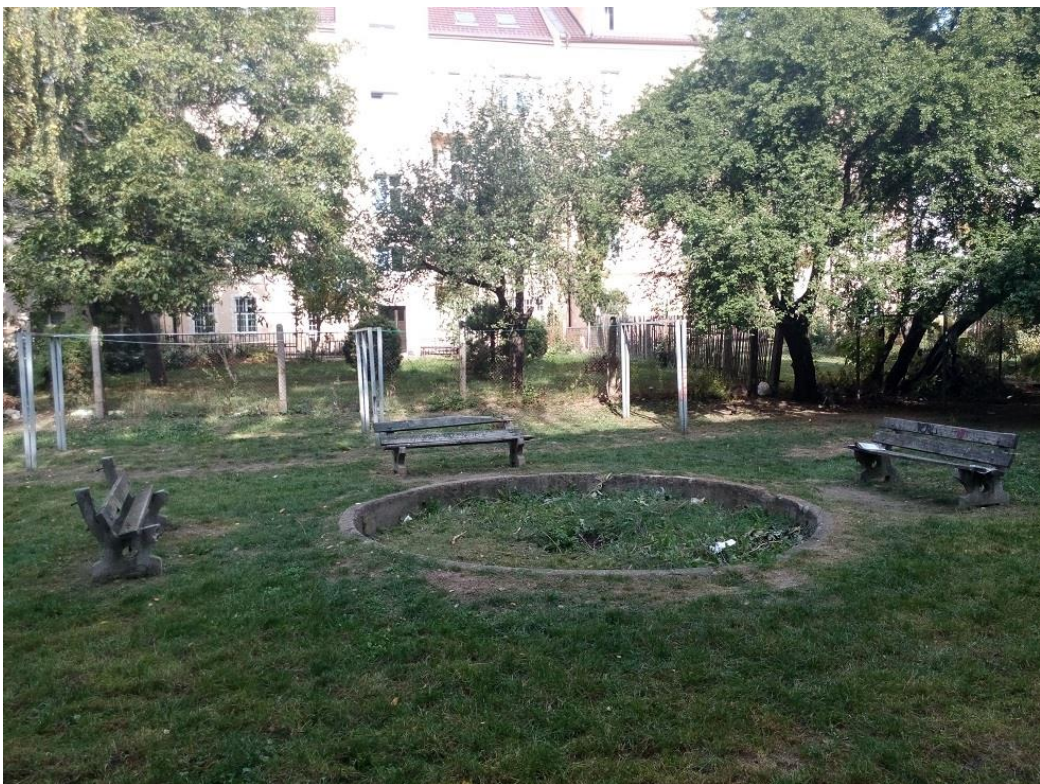
Zbytek zřejmě pískoviště, z kterého zbyla pouze betonová skruž se dnes „využívá“ jako místo na odhazování odpadků. Dříve bylo centrem tohoto místa, proto lavičky směřují kolmo k němu.

- přestavbou stávajících kamenných zídek (v pravé části dvora) v terénní vlny tak, aby bylo místo pěkné a bezpečné (kameny nyní padají). Vlna by plynule navázala na nyní nepoužívaný „vchod“ na trávník z hlavní asfaltové cesty.
- zasypaní dřívějšího pískoviště, kde je úroveň země ca o 30cm nižší než jinde
- při založení a rekonstrukci trávníku bude nutné zarovnat drobné terénní nerovnosti (do max. 30cm)

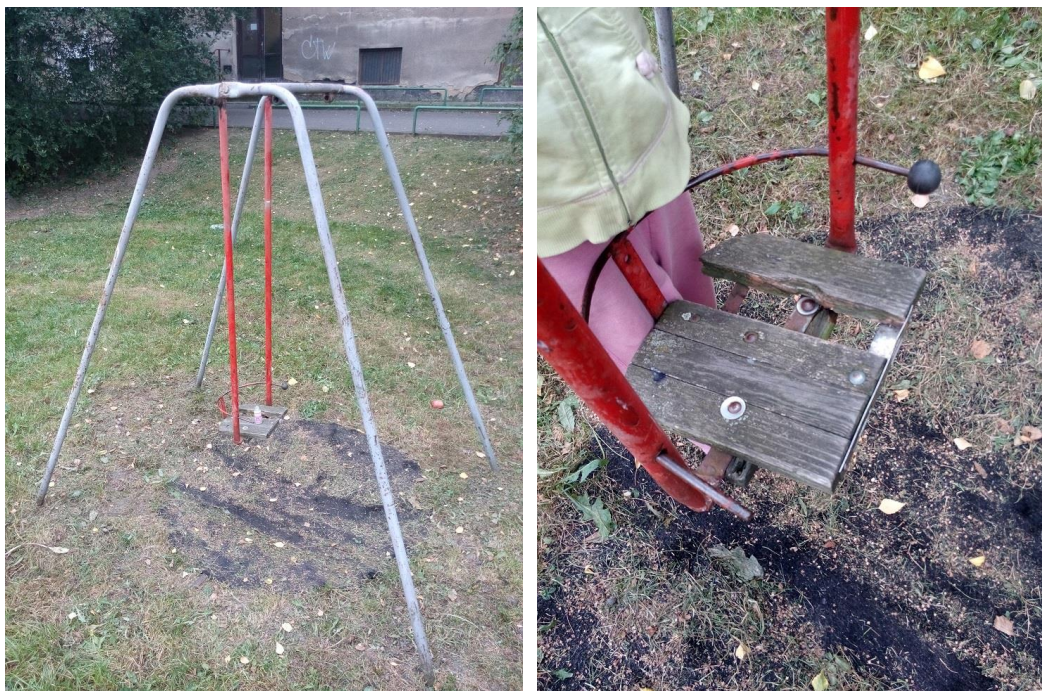
Rozbitá a dá se říci i nebezpečná, ca. dvacet let stará houpačka.

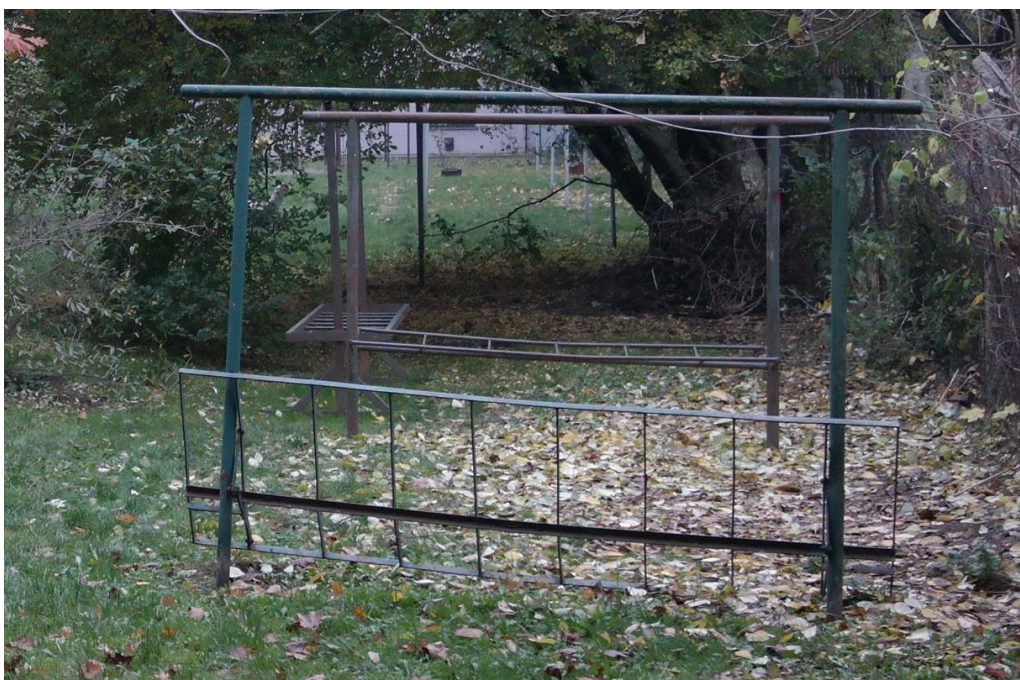
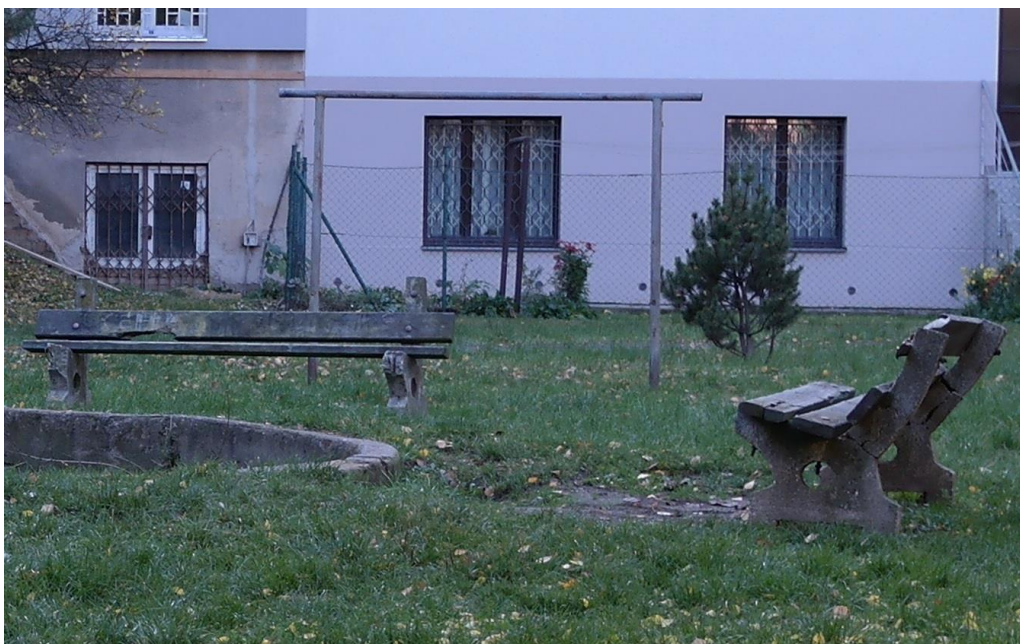
I
Klepadla 4ks, minimálně 2ks v dezolátním stavu (viz. níže):

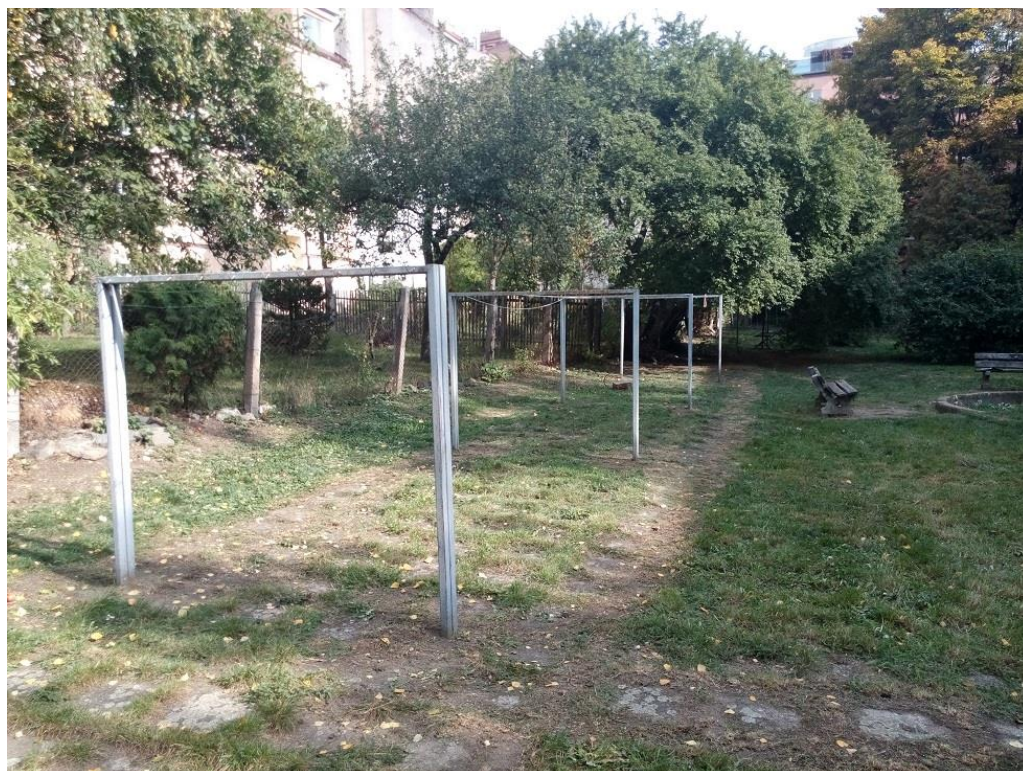
Sušáky na prádlo, resp. držáky na natažení šňůr na prádlo. Je jich na dvoře velké množství a téměř se nevyužívají.
